Penetração submucosa de material de moldagem na carga imediata: considerações, riscos e caso clínico

Submucosal penetration of impression material around peri-implant soft tissues during immediate loading procedures: considerations, risks, and case report

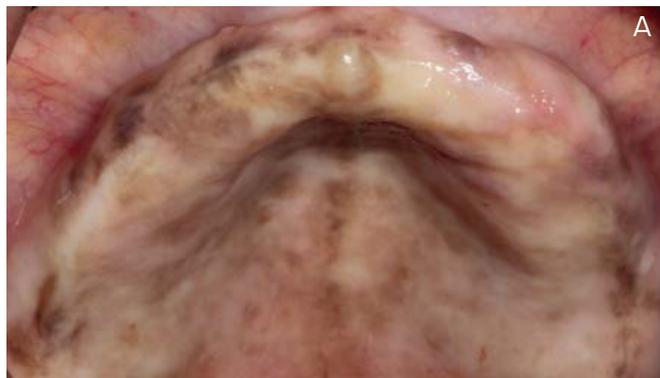
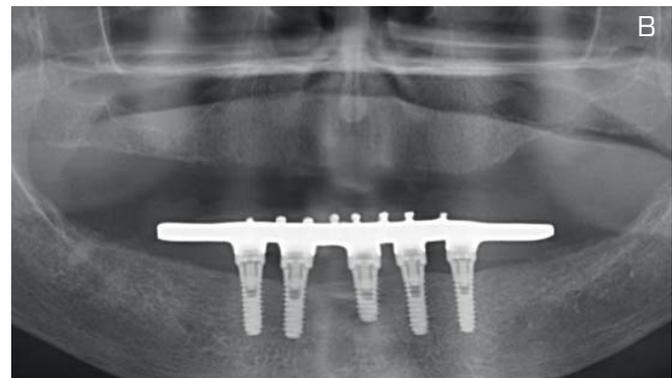
Figuras 1

Aspecto inicial do paciente. A. Vista clínica. B. Vista radiográfica.

de prótese total fixa implantossuportada superior, à semelhança do tratamento previamente realizado na mandíbula (Figuras 1), mas solicitou que gostaria que o tratamento fosse realizado com instalação imediata da prótese. O exame revelou uma prótese total removível superior e boa condição óssea, sendo indicado o tratamento com carga imediata.

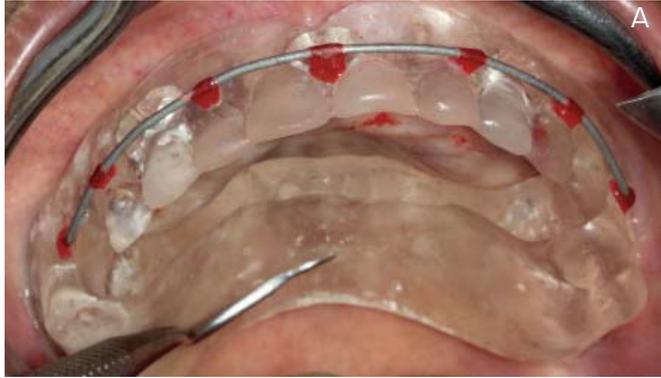
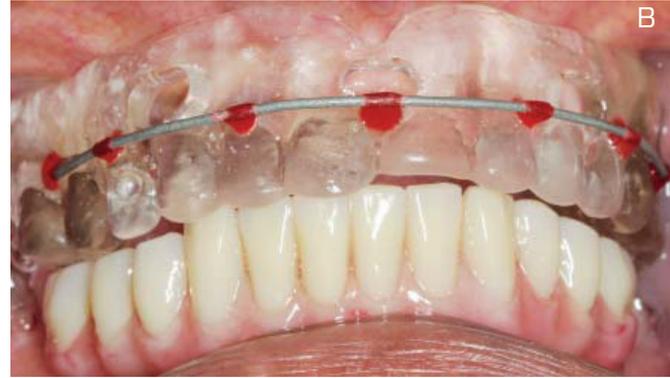
Figuras 2

Prova do guia cirúrgico multifuncional (guia/moldeira/registo oclusal).

Prosseguiu-se à instalação de seis implantes cilíndricos com tratamento de superfície (HE 4.0/13 mm, Implacil De Bortoli, São Paulo, Brasil) na maxila, conforme técnica convencional. Foi receitado Amoxil BD 875 mg (GlaxoSmithKline, Rio de Janeiro, Brasil) por sete dias e Bi-profenid 150 mg (Sanofi-Aventis Farmacêutica, Suzano, Brasil) por cinco dias. Um guia cirúrgico multifuncional de resina acrílica foi construído previamente à cirurgia, a partir de uma réplica em resina acrílica da prótese removível do paciente. Esse tem orifícios na vestibular e uma grande abertura na região palatina anterior, funciona como guia cirúrgico e serve como moldeira personalizada e registro oclusal. Primeiramente, o guia foi testado quanto à sua adaptação na mucosa e oclusão (Figuras 2).

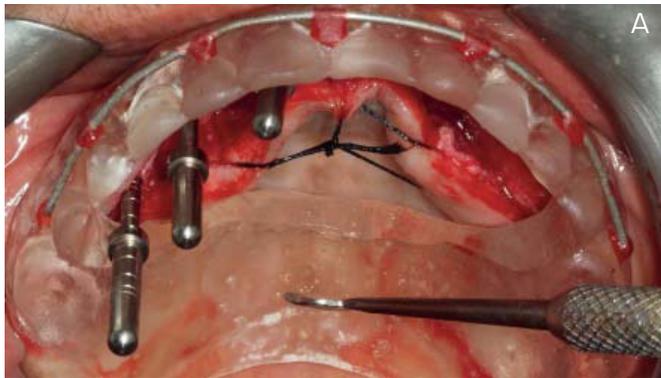
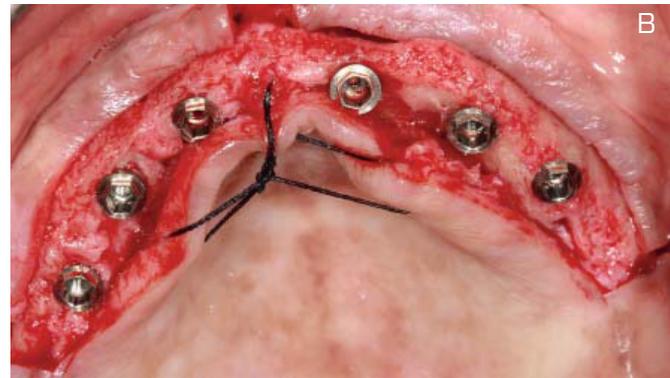
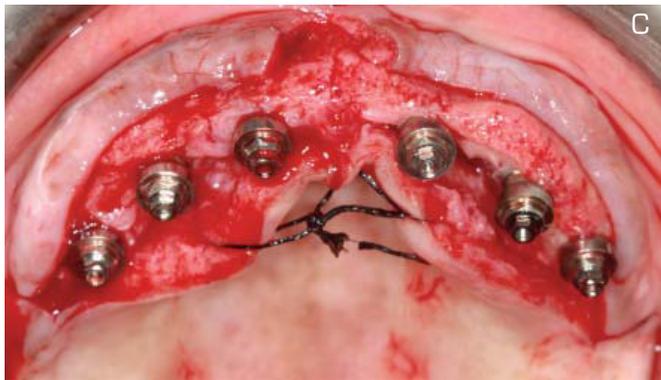
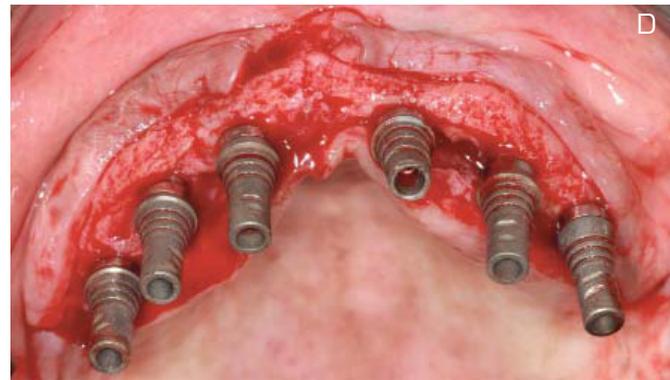
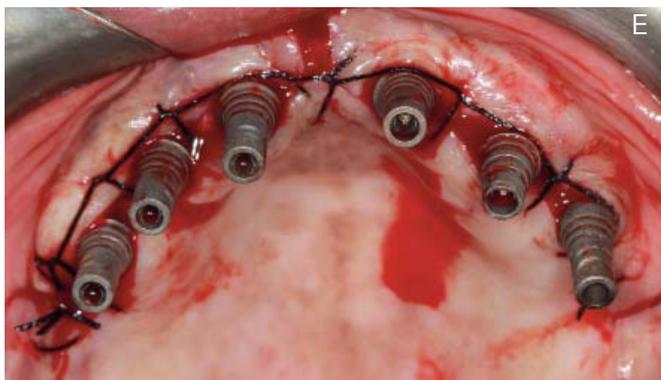
Figuras 3

A-B. Colocação dos implantes. C-D. Instalação de componentes para moldagem. E. Sutura provisória.

Um retalho mucoperiosteal no meio da crista óssea, com incisões relaxantes na região anterior e posterior, foi realizado para acesso. Prosseguiu-se a instalação dos seis implantes, posicionados perpendiculares à crista, sendo que todos apresentaram travamento maior que 40 Ncm. Foram colocados intermediários e cilindros de titânio para moldagem e sutura com pontos simples (seda 4-0 Ethicon/Johnson & Johnson, São Paulo, Brasil), visando coaptar a fibromucosa e permitir a moldagem (Figuras 3).

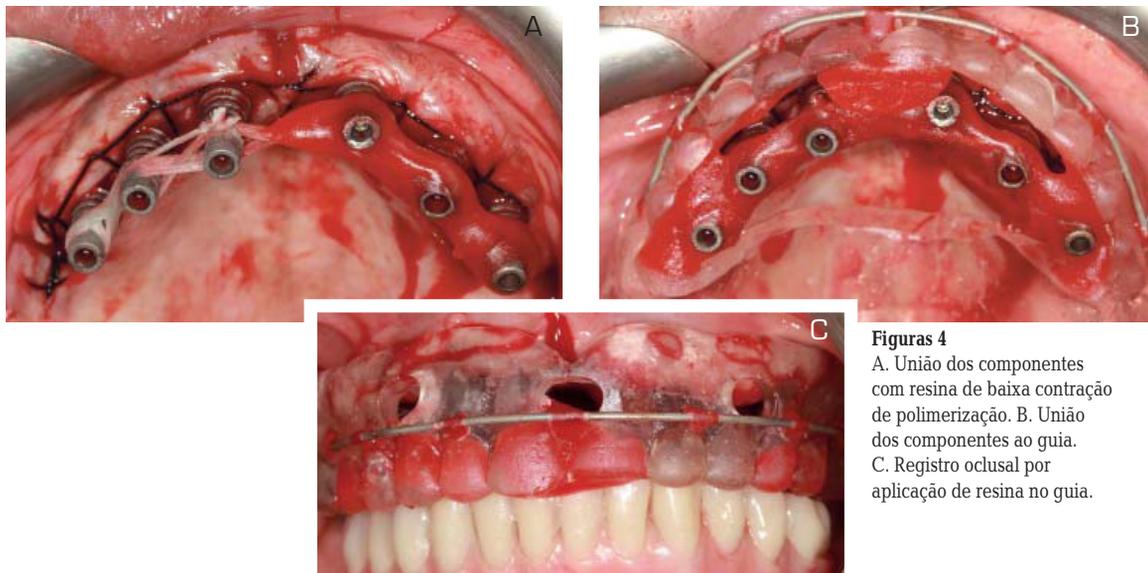
Figuras 4
A. União dos componentes com resina de baixa contração de polimerização. B. União dos componentes ao guia. C. Registro oclusal por aplicação de resina no guia.

Referente à técnica de moldagem, uma fita dental (Johnson's & Johnson's, São Paulo, Brasil) foi colocada unindo todos os cilindros na sua porção média, e a linha demarcada pela fita foi preenchida com resina acrílica de baixa contração de polimerização (Pattern Resin LS, GC America Inc., Alsip, EUA), para realizar a união rígida dos cilindros (Figura 4A), tomando cuidado de não criar um volume demasiado que impedisse o posicionamento do guia funcional.

Seguiu-se a instalação do guia e, com a mesma resina, o guia foi unido rigidamente aos cilindros, mantendo aberturas que possibilitassem a futura colocação do material de moldagem (Figura 4B). Ainda nessa etapa, uma fina camada de vaselina (Rioquímica, São José do Rio Preto, Brasil) foi colocada sobre a superfície dos dentes antagonistas, e o registro oclusal foi realizado com a resina no próprio guia (Figura 4C).

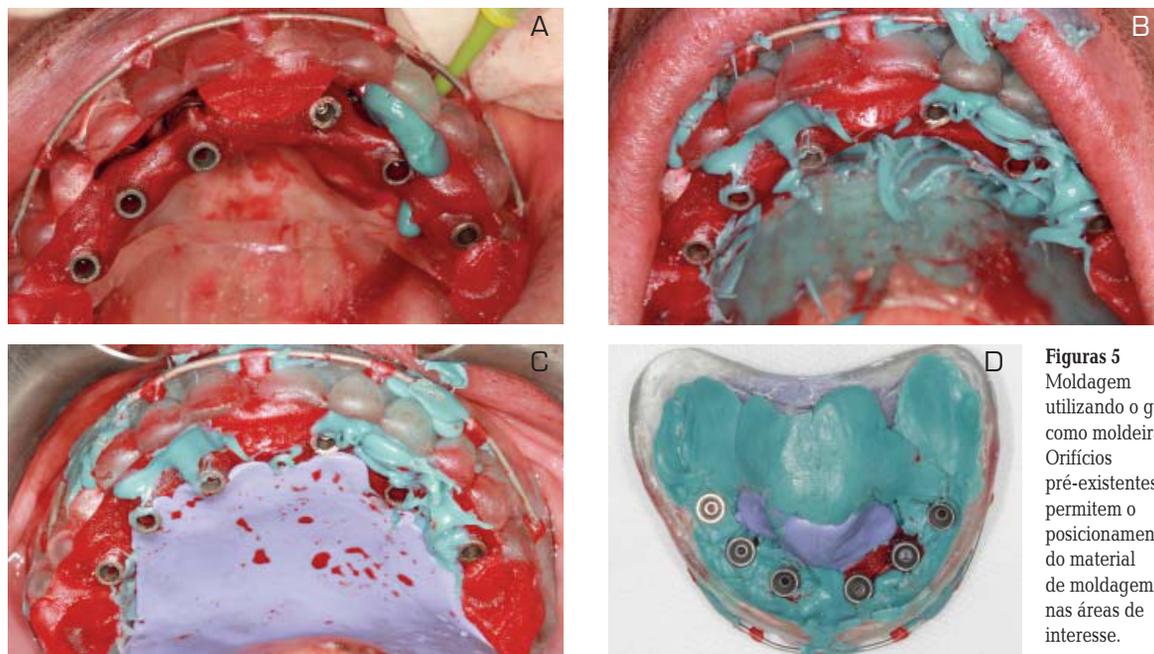
Figuras 5
Moldagem utilizando o guia como moldeira. Orifícios pré-existent permitem o posicionamento do material de moldagem nas áreas de interesse.

Utilizando uma pistola dispensadora, uma pasta de moldagem fluida (Silagum Medium, DMG dental, Pirituba, Brasil) foi aplicada através de aberturas na oclusal e na vestibular, previamente confeccionadas para esse fim. Uma camada de pasta de moldagem densa (Silagum Putty, DMG dental, Pirituba, Brasil)

foi colocada para selar a zona palatina do guia (Figura 5).

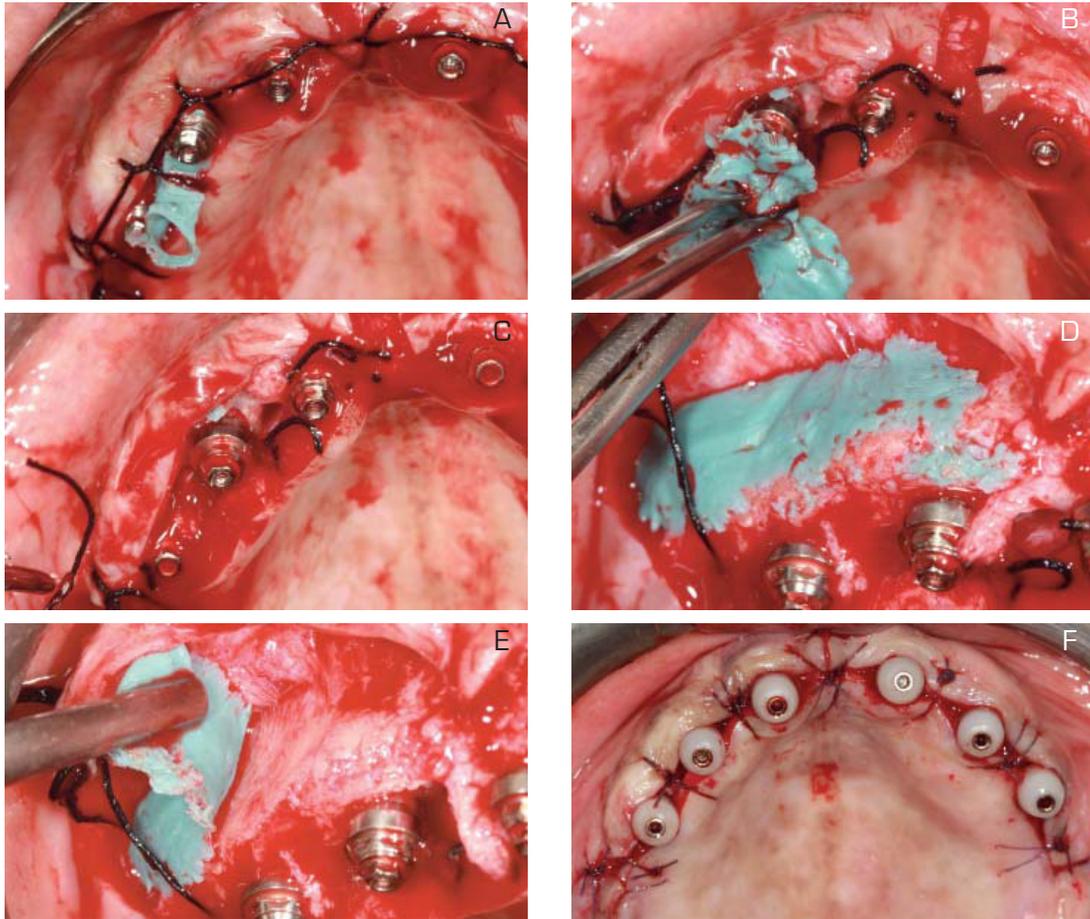
Figuras 6

A-B. Remanescente de material de moldagem após remoção da moldeira. C. Vista clínica de pequeno fragmento de material. D-E. Revelada grande quantidade, quando removida a sutura. F. Nova sutura realizada.

Após remoção do guia, foi detectado um remanescente de material aderido à fibromucosa (Figura 6A-B). O material foi tracionado, mas verificou-se que ainda existia remanescente abaixo da fibromucosa (Figura 6C). Uma remoção dos pontos de sutura e abertura do retalho revelou uma grande quantidade de material de moldagem abaixo da fibromucosa, indetectável sem a remoção da sutura (Figura 6D-E). Após a remoção do material, foram instalados cicatrizadores e feita nova sutura utilizando pontos colchoeiro modificado e simples, e fio vicryl 4-0 (Ethicon, Johnson & Johnson, São Paulo, Brasil, Figura 6F).

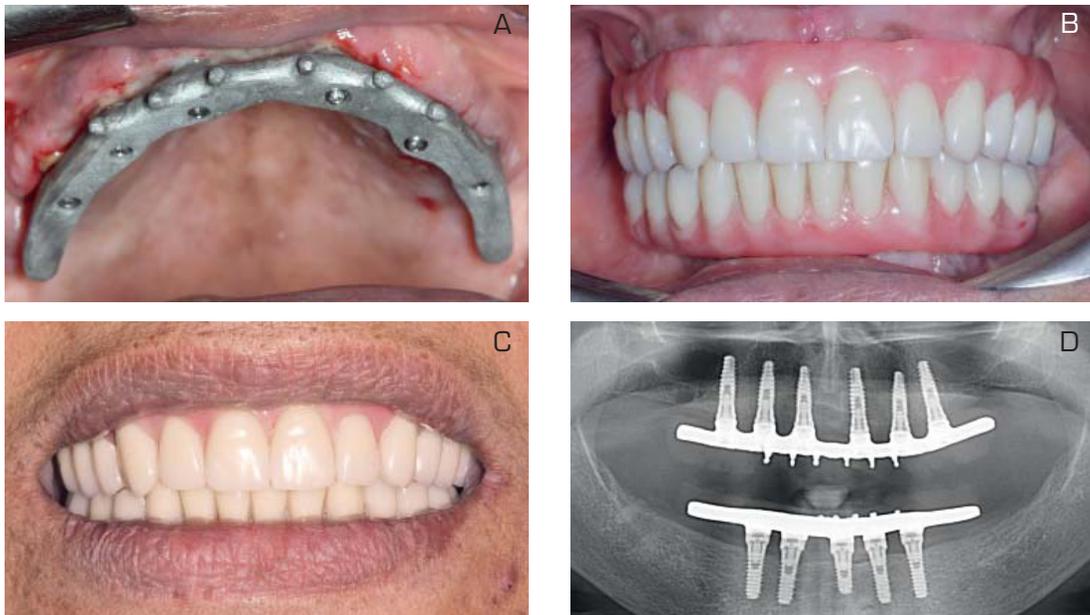
Figuras 7

A. Prova da infraestrutura. B-C. Prótese definitiva instalada. D. Aspecto radiográfico final.

A infraestrutura metálica, com retenções nos dentes para minimizar o risco de queda destes⁵, foi provada quatro dias após a instalação dos implantes, sendo necessário mais dois dias para a instalação da prótese definitiva (Dentes Leonardo Gold, Teethline International, Gorle, Itália), Figuras 7.

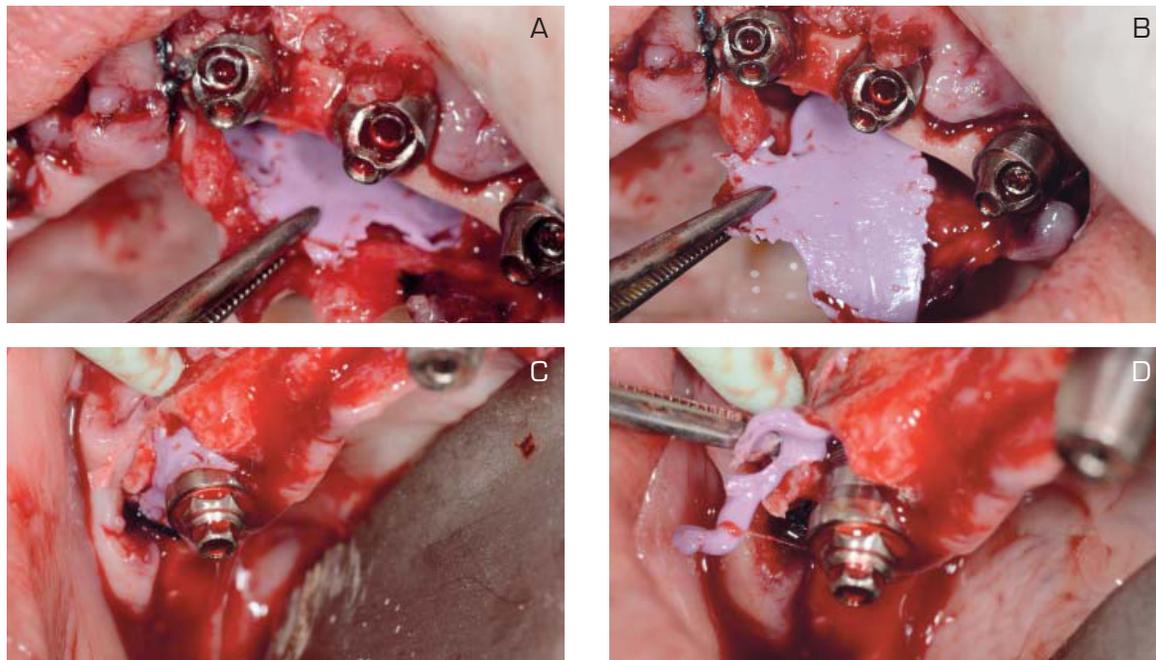
A-B. Material de moldagem na região submucosa após colocação de implantes.
C-D. Material de moldagem na região intraóssea após colocação de implantes.

As Figuras 8 apresentam mais um caso de penetração de material de moldagem, como exemplo, incluindo uma penetração intraóssea devido à presença de alvéolo dentário.
